Auftrag-Nr. 12345-A123

Antriebswelle Anlage 2 BBO RUL-Z Katalyse (Ø 46 mm)

Klärung der Schadensursache

Nach der Inbetriebnahme von Anlage 2 erfolgte nach 1.430 Betriebsstunden ein Bruch der Antriebswelle. Ein Teilstück wurde der Zeros GmbH zur Schadensuntersuchung übergeben.

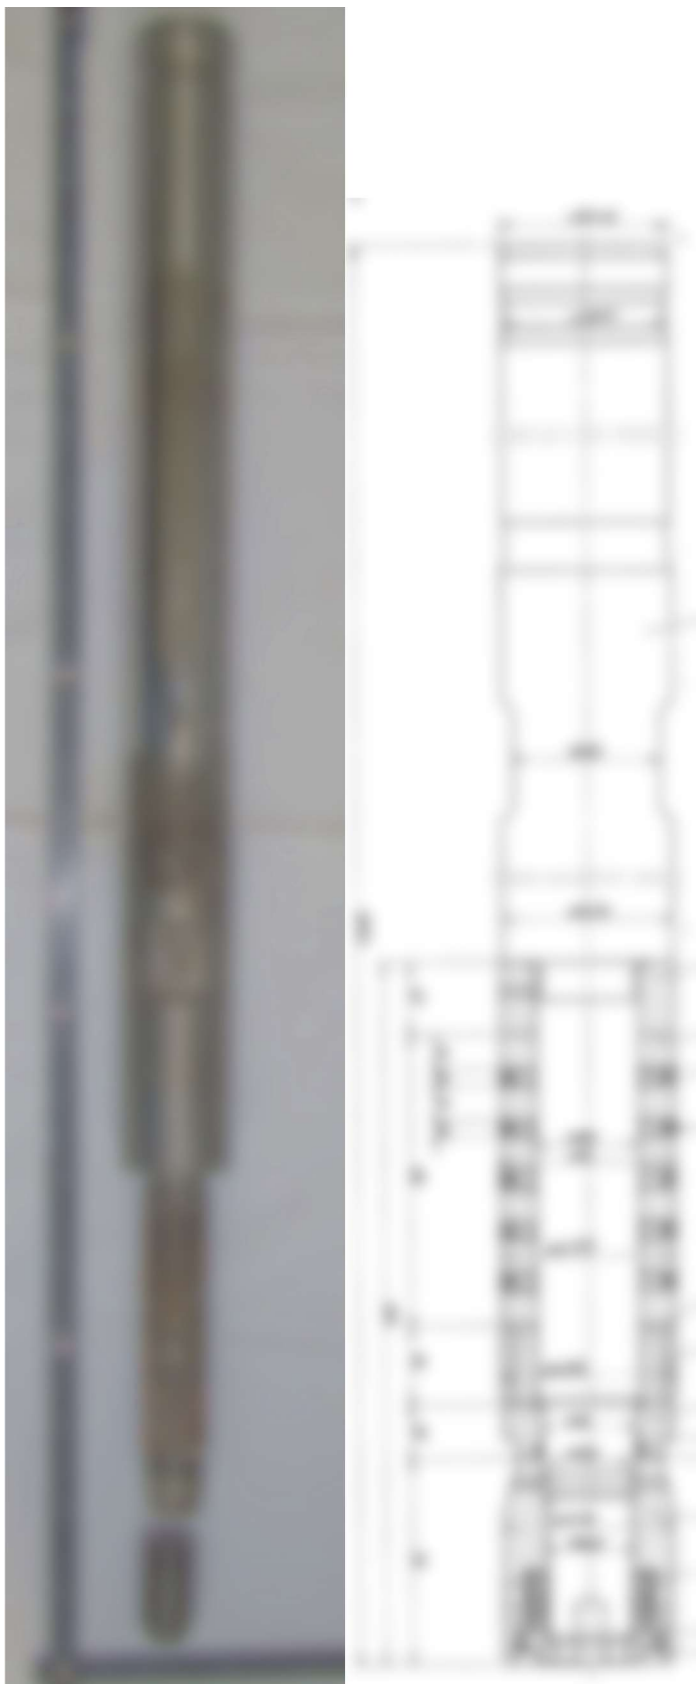
Bild 1 Antriebswelle mit

Zur Untersuchung stand eine Antriebswelle (s. Bild 1, Anlage 1) mit folgenden Betriebsparametern:

(rechts: Zeichnung)

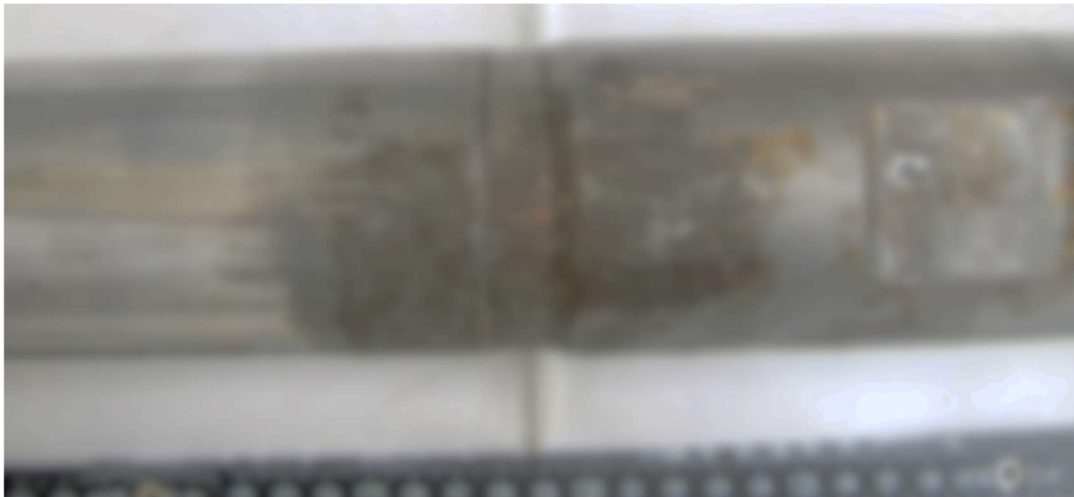
Die untersuchte Antriebswelle wies auf einer Seite **Riefen** auf. Im mittleren Bereich sowie am Wellenabsatz waren fest haftende Beläge sowie braune Verfärbungen zu finden (s. Bild 2 – 4, Anlage 2).

Bild 2 Dunkler Belag am Mittelstück

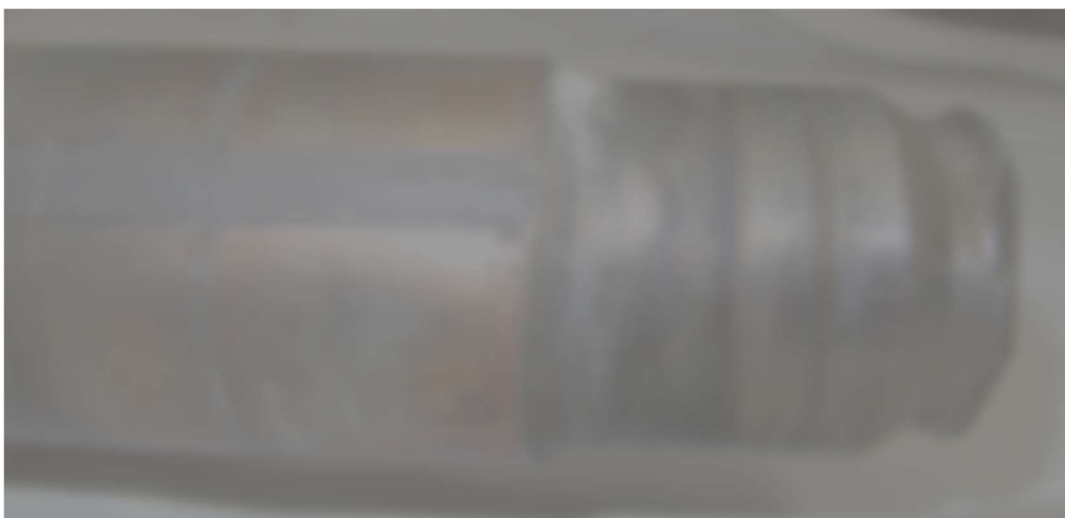
Bild 4 Kolbenabsatz an der Bruchstelle

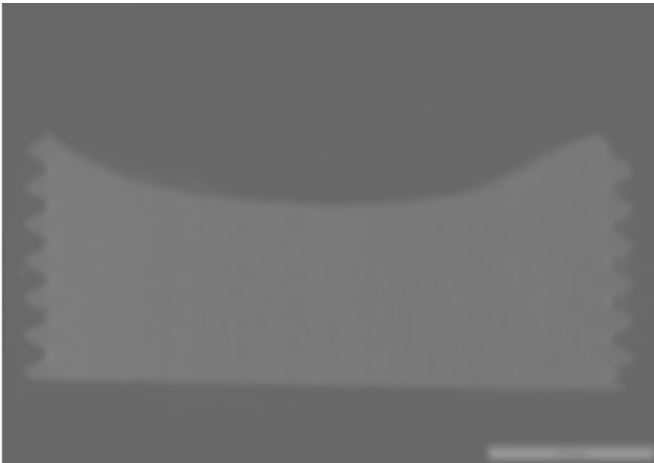
Es wurde ein Querschliff durch die Bruchfläche angefertigt. Das dokumentierte **Querschliff**-Gefüge zeigte bis auf längs verlaufende und herstellungsbedingte **Linien** keine Auffälligkeiten. Im Gewindegrund war der Werkstoff **gleichmäßig**. Zudem war im Gewindebereich ein **Defekt** zu sehen, welcher unregelmäßig vorhanden war und insbesondere in den Anrissbereichen unterbrochen war (s. Bilder 7 – 12, Anlage 3).

Bild 7 Querschliff des Bruchflächenbereichs

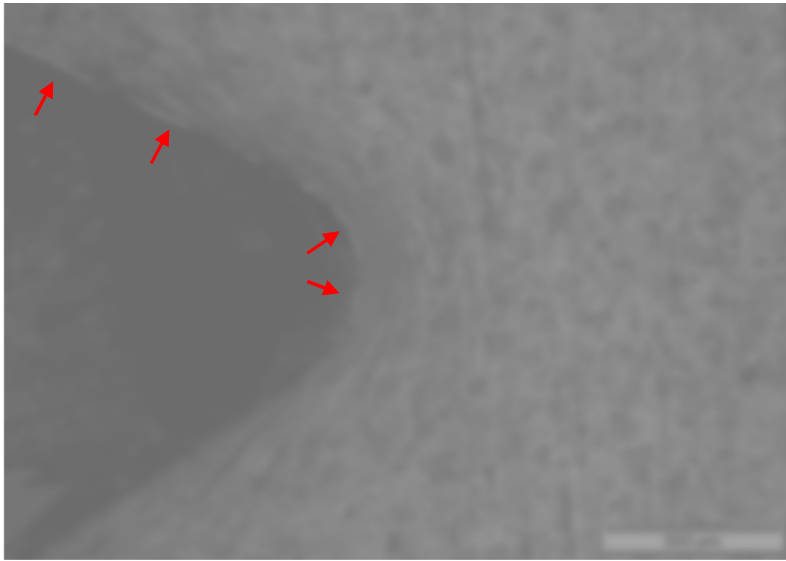
Bild 10 (→Pfeile)

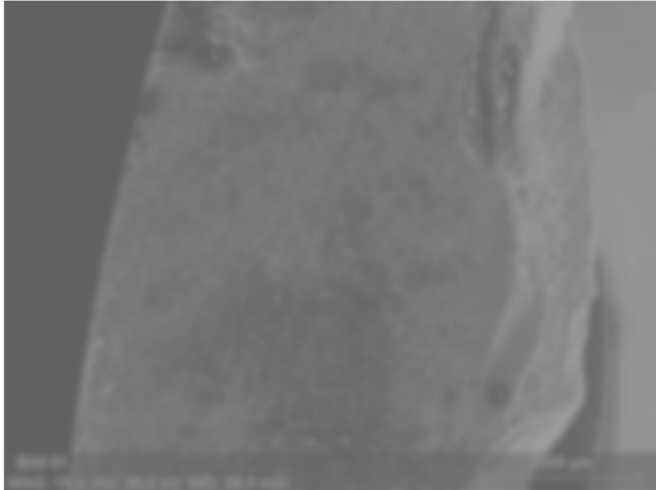
Bild 13

Zur Bruchflächenuntersuchung mittels Rasterelektronenmikroskop wurde eine Probe aus dem Anriss-nahen Bereich entnommen. Es waren andere Bruchflächenstrukturen zu erkennen als die auf einer **glatten**. Im Randbereich der Probe, also im Gewindebereich, zeigte sich eine ca. 5-10 µm breite **Linie**. Bei einer vergleichenden EDX-Punktanalyse (energiedispersive Röntgenanalyse zur Elementbestimmung) zwischen Grundwerkstoff und diesem Randbereich unterschieden sich die Ergebnisse deutlich im **Elementgehalt**. Im Randbereich lag der **Elementgehalt** bei über 30% (s. Bilder 13 – 17, Anlage 4).

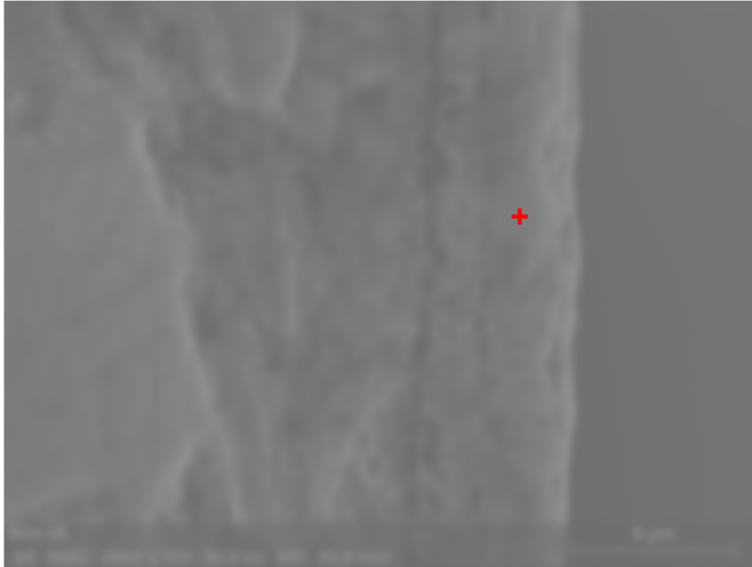
Bild 16 : das + markiert EDX-Randmesspunkt

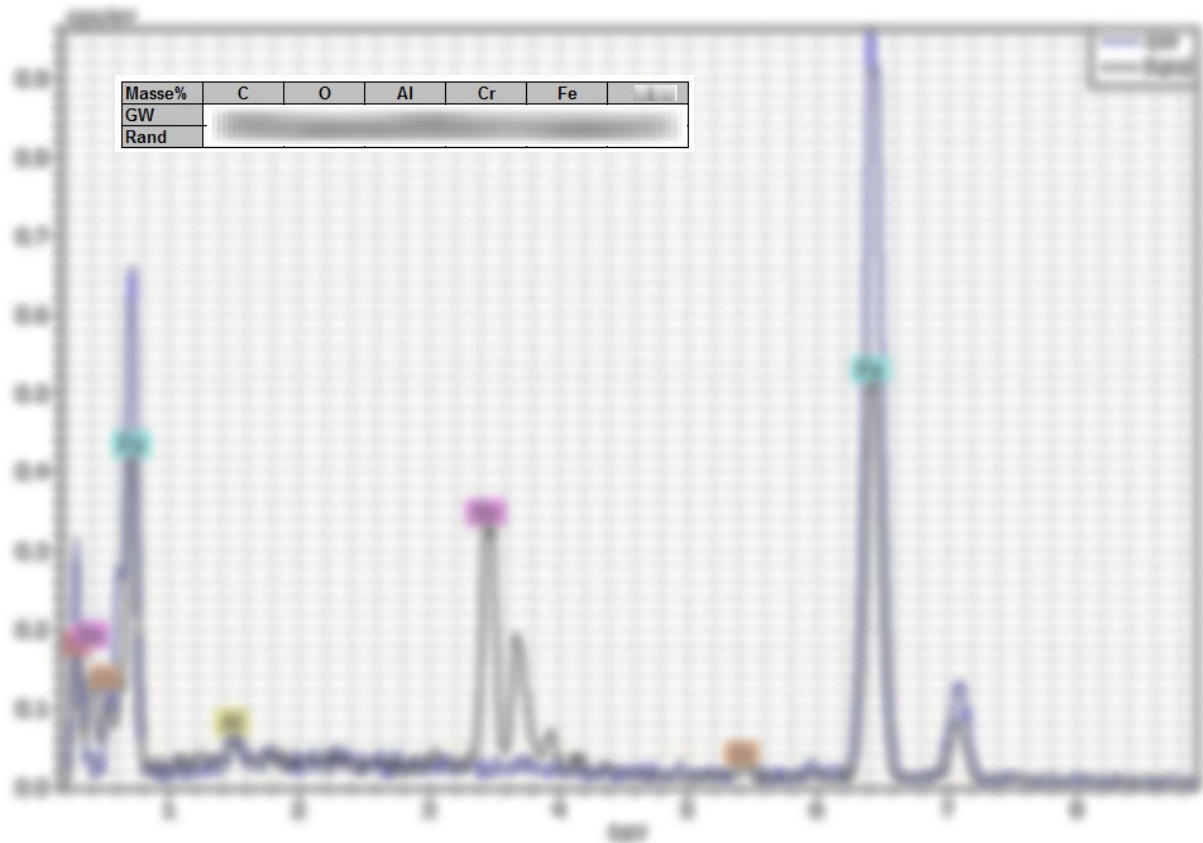
Der auf den Gewindeflanken unregelmäßig verteilte Belag konnte mittels EDX als ~~.....~~ (bzw. ~~.....~~) identifiziert werden. Dieser Belag war an den Stellen nicht mehr vorhanden, an denen sich Anrisse gebildet hatten. Dies spricht für ~~.....~~ als primäre Schadensursache.

Bild 17 EDX-Analyse im

Grundsätzlich ist die Umstellung des ~~.....~~ des Gewindes von ~~.....~~ auf ~~.....~~ als die werkstofftechnisch bessere Lösung zu erachten, jedoch sollten ~~.....~~ vermieden werden. Da sich der ~~.....~~ durch eine ~~.....~~-Analyse (~~.....~~) nachweisen lässt, wird empfohlen, vor dem Einbau neuer Antriebswellen eine chemische Analyse im Rahmen einer Wareneingangsprüfung durchzuführen.
