Auftrag-Nr. 12345-A123

Antriebswelle Anlage 2 BBO RUL-Z Katalyse (Ø 46 mm)

Klärung der Schadensursache

Nach der Inbetriebnahme von Anlage 2 erfolgte nach 1.430 Betriebsstunden ein Bruch der Antriebswelle. Ein Teilstück wurde der Zeros GmbH zur Schadensuntersuchung übergeben.

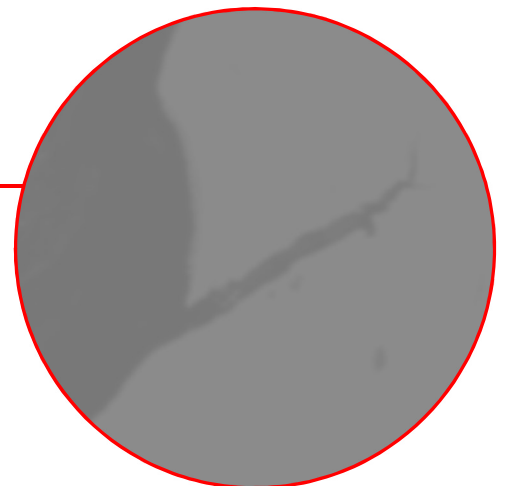
Bild 12

Es wurde ein Querschliff durch die Bruchfläche angefertigt. Das dokumentierte **Querschliff**-Gefüge zeigte bis auf längs verlaufende und herstellungsbedingte **Linien** keine Auffälligkeiten. Im Gewindegrund war der Werkstoff **gleichmäßig**. Zudem war im Gewindebereich ein **Defekt** zu sehen, welcher unregelmäßig vorhanden war und insbesondere in den Anrissbereichen unterbrochen war (s. Bilder 7 – 12, Anlage 3).
